## RESTAURO MONUMENTALE

### CASTELLO DI TORRENOVA - ROMA

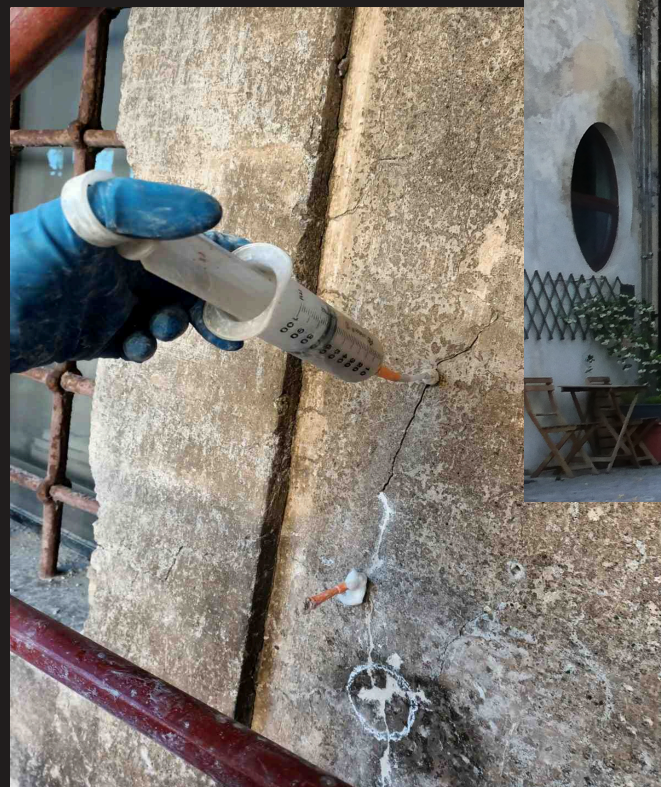
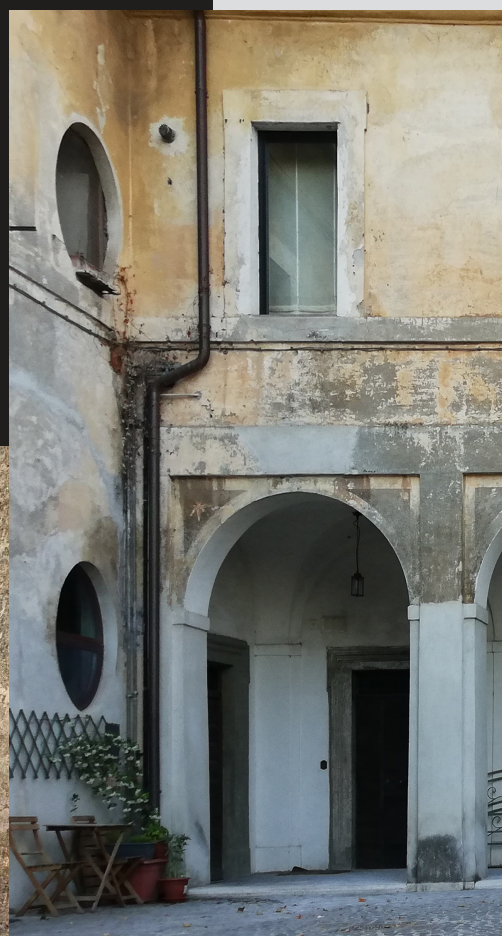
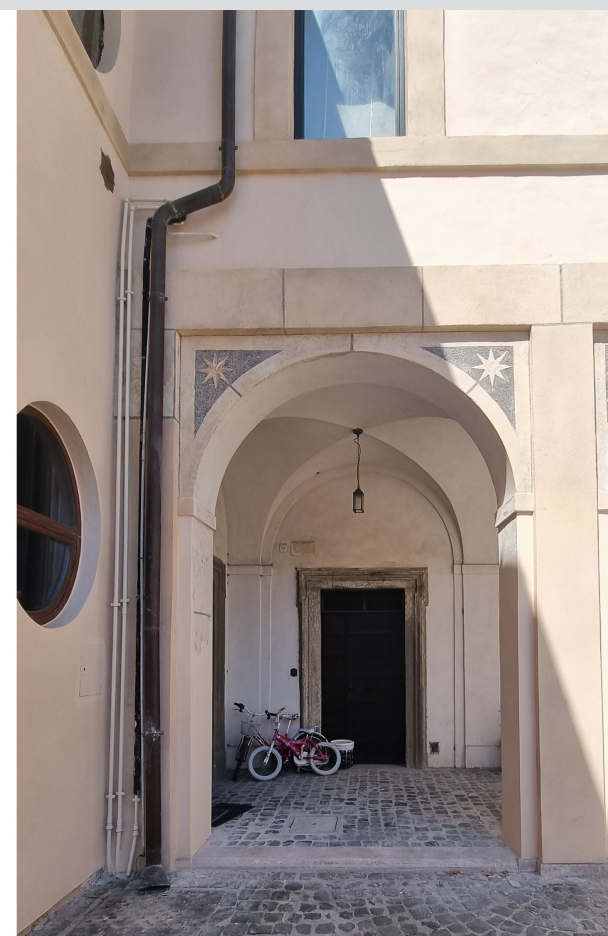
Il castello di Torrenova è stato realizzato all'inizio del 1300 sui resti di una villa Romana. Architettonicamente l'edificio è realizzato con una corte interna su cui insiste il corpo di fabbrica principale e una torre che risulta avere una altezza maggiore. La struttura dell'edificio è realizzata con strutture portanti in muratura con conci irregolari di pietra tenera (tufo) talvolta misti con ricorsi di mattoni.

L'intervento di tipo conservativo è stato incentrato sulla pulitura per la completa eliminazione dei microrganismi, la stuccatura delle lacune e fessurazioni con malta di calce e pozzolana per il consolidamento degli intonaci e la protezione degli stessi attraverso l'applicazione di un protettivo, indispensabile per prolungare la salvaguardia dell'immobile restaurato dagli agenti atmosferici.
